OPPDRAKSNAVN: Øksfjord barneskole

EMNE: Rapport for miljøkartlegging

DOKUMENTKODE: 33499-RIM-002-20220920

Bygningsmasse tilknyttet Øksfjord barneskole i Loppa kommune (grn./bnr.: 26/38) skal rives. WSP Norge har i den forbindelse gjennomført miljøkartlegging av helse- og miljøfarlige stoffer iht. kravene i TEK-17.

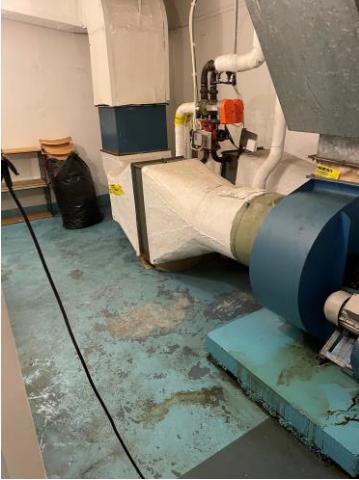
| <i>Bilde 3. Asbestanalyser ble foretatt rundt tekniske installasjoner i aggregatrom.</i> | <i>Bilde 4. Det ble kun påvist asbest i isolasjonsmateriale rundt rørbend (prøve L23)</i> | <i>Bilde 5.Rørbend med asbest forekommer også i fyrrommet</i> |

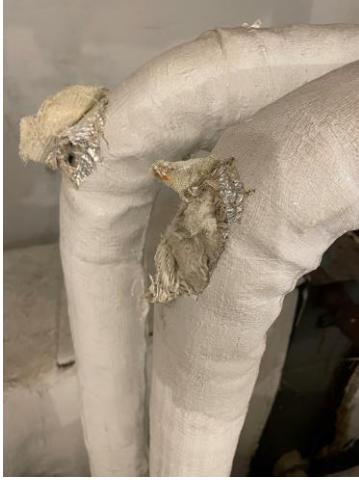
| L23 | Isolasjon rørbend | Teknisk rom, kjeller, tilbygg | Asbest | Asbest | JA | Kan finnes skjult i konstruksjon | Alle rørbend håndteres som asbestholdig |

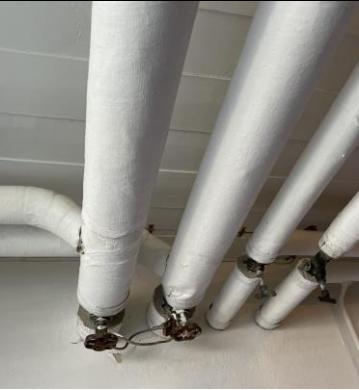
| ? | Isolasjon | Råloft | Asbest? | | ? | | Ikke tilgjengelig. Må prøvetas før avhending. |

| <i>Bilde 6. Rørstrekker og skjøter finnes også i øvrige rom i kjelleren.</i> | | <i>Bilde 7. loftsluken ble det observert isolasjonsmateriale med mistanke om asbest, men det var ikke mulig å prøveta grunnet tilkomst</i> |

Luke i tak for tilkomst til råloft.
Ev. asbestholdig isolasjon må avkreftes før riving

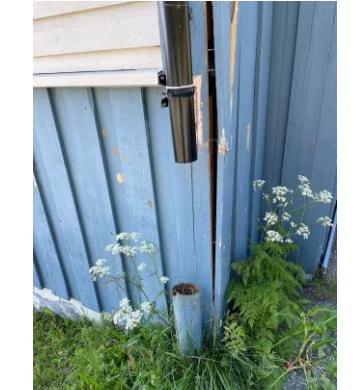
Det ble også tatt ut prøve for analyse av asbest på byggets fukt- og vindsperrer (prøve L9, L19 og L33). Det ble ikke påvist asbest i prøvene.

| <i>Bilde 8. Endelokk inneholder ikke asbest.</i> | <i>Bilde 9. Lydplater i taket inneholder ikke asbest.</i> | <i>Bilde 10.Vinsperre bak panel på tilbygget inneholder ikke asbest (prøve L9)</i> |

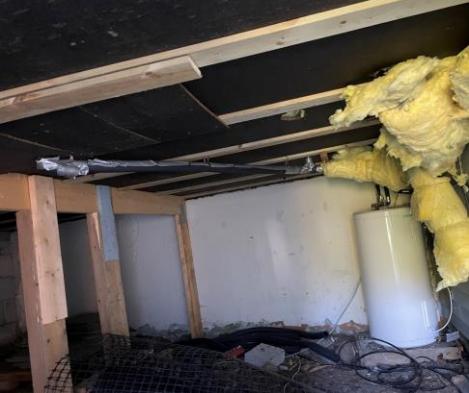
| Bilde 11. Cellegummi under toalettbygningen tilknyttet den eldre delen | Bilde 12. Cellegummi i fyrrrommet | Bilde 13. Cellegummi i fyrrrommet |

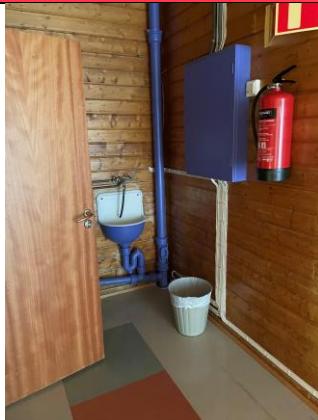
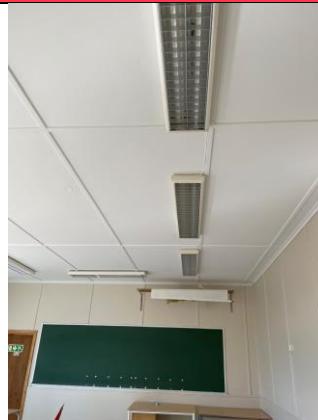
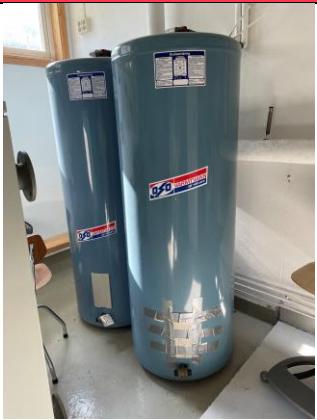
| Bilde 14. EE-avfall; sikringsskap og ledninger | Bilde 15. EE-avfall; lysarmaturer og lysrør | Bilde 16. EE-avfall; varmtvannsbereedere |

Elektrisk utstyr (EE-avfall) kan inneholde en rekke helse- og miljøskadelige stoffer. Disse stoffene skal ikke separeres fra utstyret under miljøsaneringen, men leveres helt og uskadd til godkjent mottak for EE-avfall. Det vil alltid genereres EE-avfall ved rivning av bygg, og mengdene varierer veldig fra bygg til bygg. Det er ikke mulig å gi et eksakt estimat på mengden som vil genereres fra bygningsmassen. Bruker man erfaringstall fra Miljødirektoratets rapport TA 2357/2007, vil bygningsmasse på 1500 m² generere mellom 3 og 6 tonn EE-avfall.

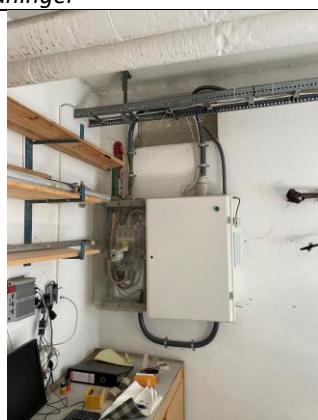
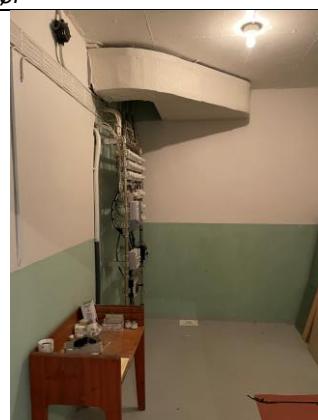
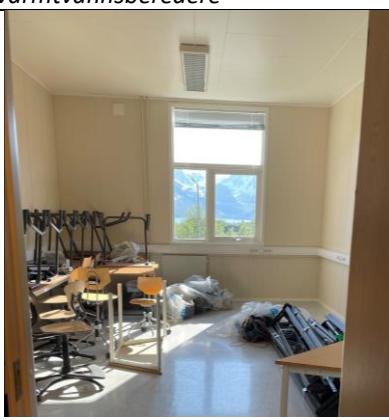
| Bilde 17. EE-avfall | Bilde 18. EE-avfall i tavlerom | Bilde 19. EE-avfall, ledninger og kabelskinner, samt radiatorer |

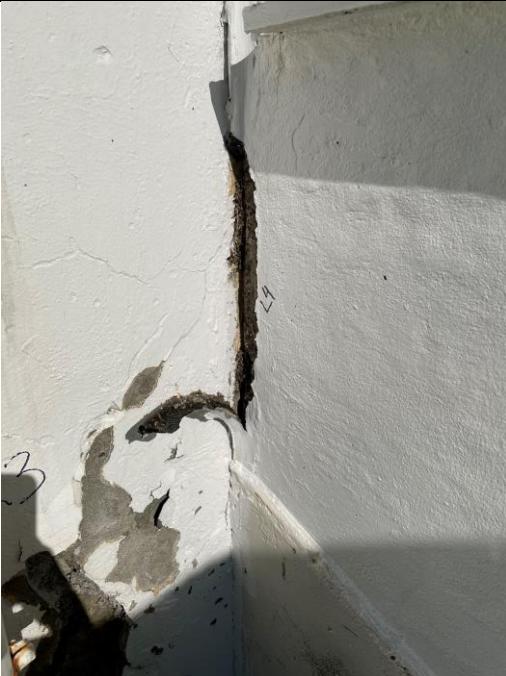
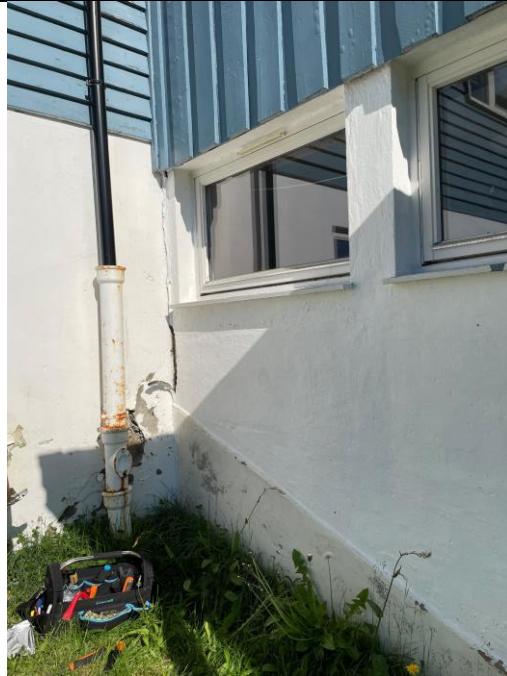
| L4 | Fuge | Fasade, mellom eldre del og tilbygg | Ftalater, PAH, PCB og klorparafiner | PCB: 195 mg/kg | Ja | | Fugen må separeres fra betongen og leveres som farlig avfall |

Bilde 20 og Bilde 21. Svart fugemasse mellom eldre del og tilbygg må håndteres som farlig avfall med PCB (prøve L4)

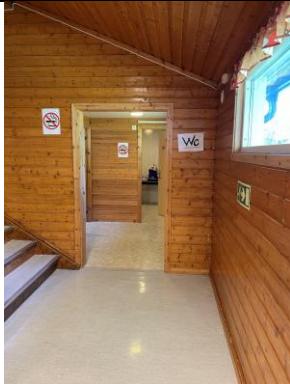
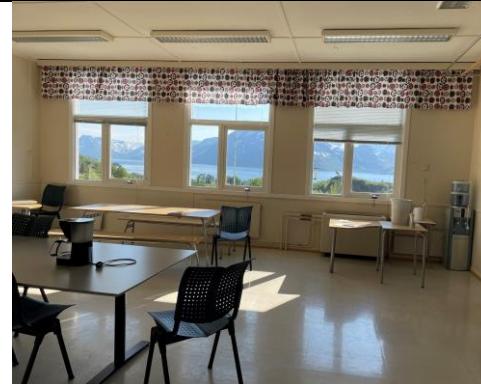
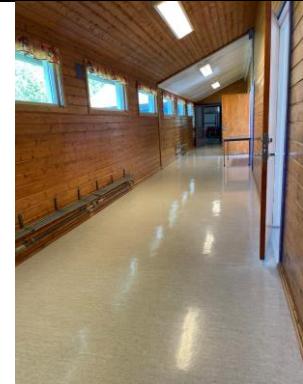
| Nr. | Materiale | Sted | Undersøkt for | Forurensning | Farlig avfall | Kommentar | Håndtering |
|---|---|---|---|---|---|---|---|
| L12 | Vinylbelegg | Trapp/gang 2. etg, eldre del Kl.rom 2. etg, tilbygg Gymsal, 1. etg, tilbygg | Ftalater | DIDP: 7400 mg/kg DINP: 285 000 mg/kg | Ja | Stedvis over eldre belegg | |

Bilde 22, Bilde 23 og Bilde 24. Vinylbelegg i gang, trapp og klasserom i eldre del inneholder ftalater over grenseverdi for farlig avfall (prøve L12)

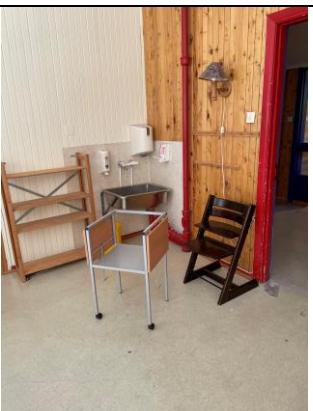
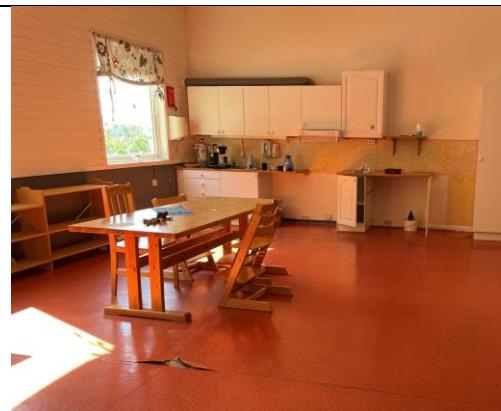
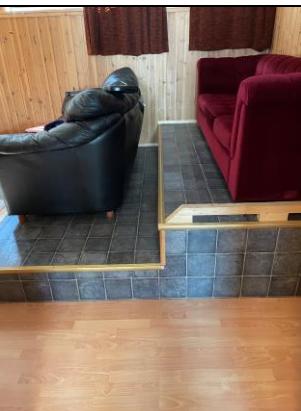
| <p>Bilde 34. Vinylbelegg på vegg (og gulv) i 2. etasje av tilbygget håndteres som farlig avfall med ftalater</p> | <p>Bilde 35. Vinylbelegg på vegg i 2. etasje av tilbygget håndteres som farlig avfall med ftalater. Gulvbelegget av linoleum kan håndteres som ordinært byggavfall</p> | <p>Bilde 36. Vinylbelegg på trappepodie i 1. etasje av tilbygget håndteres som farlig avfall med ftalater</p> |

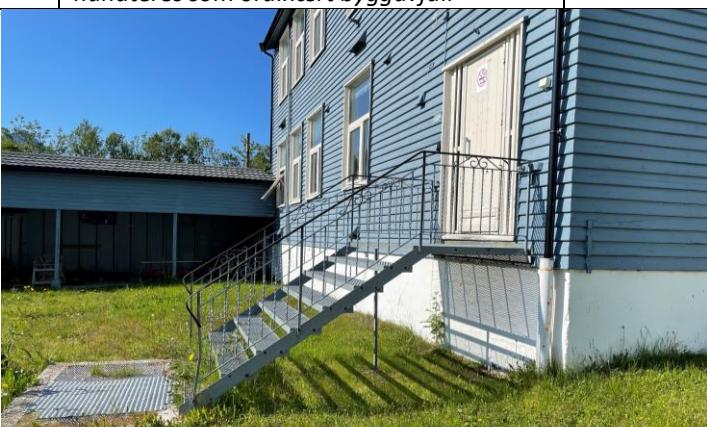
| E2 | PVC belegg håndløper | Gelender, inngangsparti | | Ftalater | Ja | | Inneholder erfaringsmessig så høye konsentrasjoner at de håndteres som farlig avfall med ftalater |

| <p>Bilde 37. Håndløper på trapp til inngangsdør er av PVS og inneholder ftalater</p> | | |

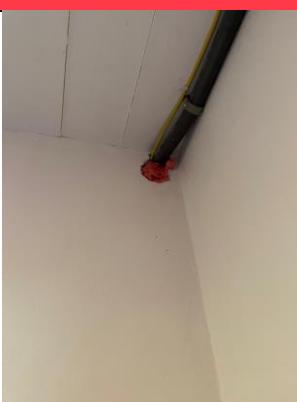
Det ble observert små mengder miljøskadelige blåsemidler (PUR-skum) som tetning sporadisk i bygningsmassen. Det gjøres oppmerksom på at PUR-skum også kan finnes skjult i konstruksjonen. Fordi KFK er kapslet inn i isolasjonsmaterialets porer vil det kun være hensiktsmessig og levele større fraksjoner. Større forekomster (tykkelse > ca. 10 cm) av KFK-holdig isolasjonsmateriale legges i egen beholder og leveres som egen fraksjon. Isolasjonsmaterialet må ødelegges minst mulig.

| <p>Bilde 38. Det ble stedvis observert fugeskum som kan inneholde KFK-gass</p> | |

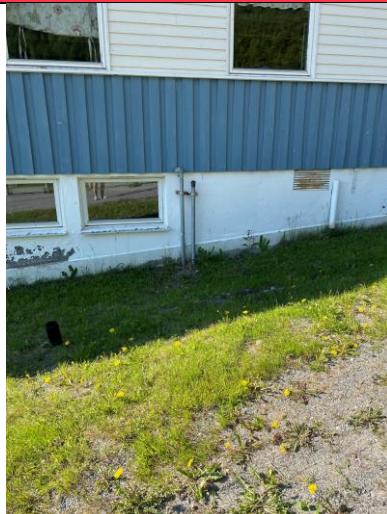
Bilde 54. Påfyllingsrør og lufterør på byggets østsiden

| E1 | Oljetank med tilhørende installasjoner | Utomhus | Olje | | | | Oljetanker med tilhørende oljetekniske installasjoner må tømmes og rengjøres av godkjent firma og leveres til gjenvinning. Gjenværende olje fra fyr, rør og tanker leveres til godkjent mottak. |

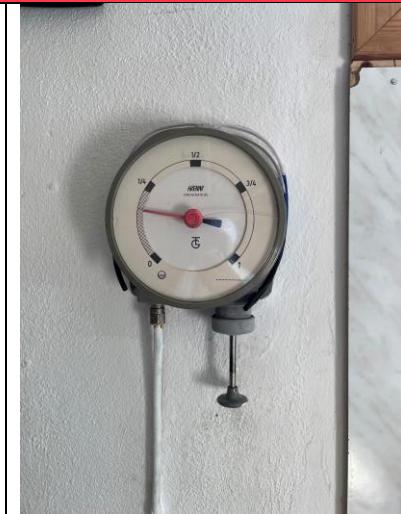
Bilde 55. Nivåmåler viser at det fortsatt er olje på tanken

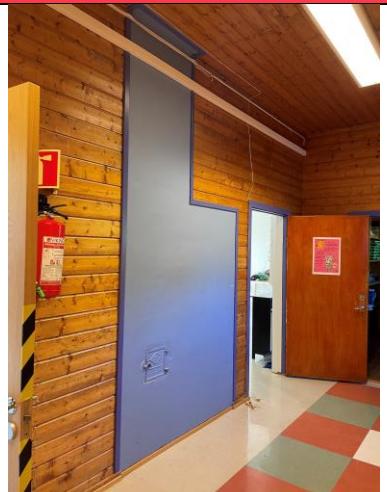
Bilde 56. Pipe nr. 1 tilknyttet den eldste delen

| E2 | Pipe med sot | Utomhus | PAH og metaller | | | | Pipen i bygget må feies før den rives, og aske og tjære fra pipen skal leveres godkjent mottak. Innerste laget med teglsteinen i pipen vil også kunne inneholde noe sot og denne håndteres derfor som lettere forurenset (se kap. 4). |

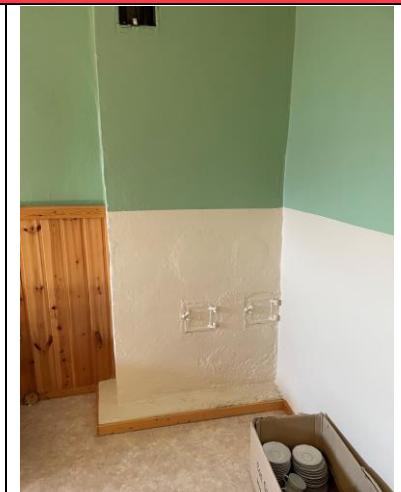
Bilde 57. Pipe nr. 2 tilknyttet den eldste delen

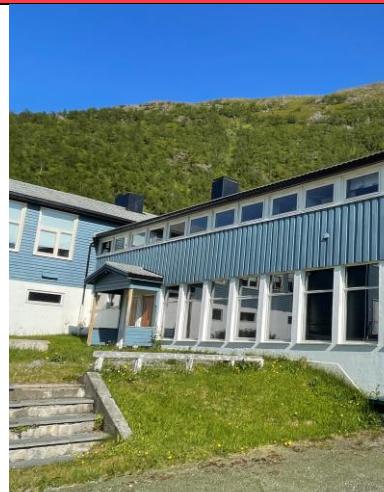
Bilde 58. Pipe nr 2 på eldste del (t.v.) og pipe tilknyttet tilbygget (t.h.)
