# Forundersøkelse med B-metodikk ved Geitelva, 2023. Ny lokalitet.

Cermaq Norway AS

Akvaplan-niva AS Report: 2023 64236.01

| Rapport nr. | 2023 64236.01 |

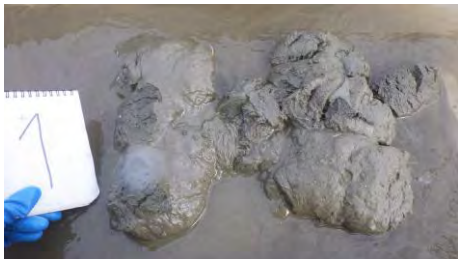
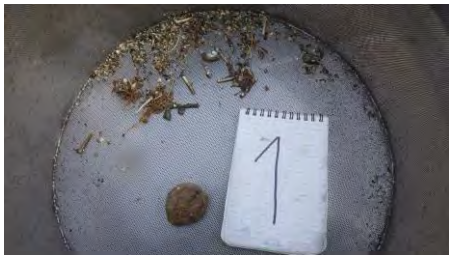
| <i>St</i> | <i>Bilde før sikting</i> | <i>Bilde etter sikting</i> |
|---|---|---|
| <i>St 1</i> | | |

Det ble tatt opp sediment på 11 stasjoner. Sedimentene bestod primært av sand med innslag av skjellsand og steiner. Sedimentet ved prøvetakingsstasjonene var homogene med lys brun sand, fast konsistens, naturlig lukt av sjø, og en god del grabbfyll. Ved to stasjoner ble det registrert hardbunn, her var det trolig stein- eller fjellbunn. Dyr ble registrert ved 10 av stasjonene. Dominerende dyregrupper var krepsdyr og børstemark, men det ble også registrert skjell og pigghuder.

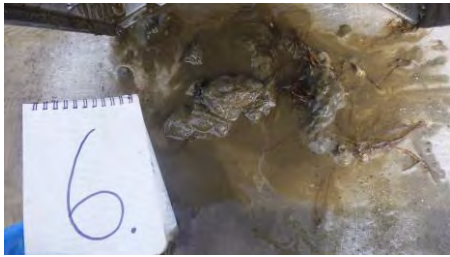
| <b>St 6</b> | | |

| Prøvepunkt | | 1 | 2 | 3 | 4 | 5 | 6 | 7 | 8 | 9 | 10 |
|---|---|---|---|---|---|---|---|---|---|---|---|
| Kommentar | | 6) Lite sediment ved begge grabbforsøk, men nok målbart sediment ved andre forsøk. 7, 8) Kun vann i grabb ved begge forsøk. | | | | | | | | | |

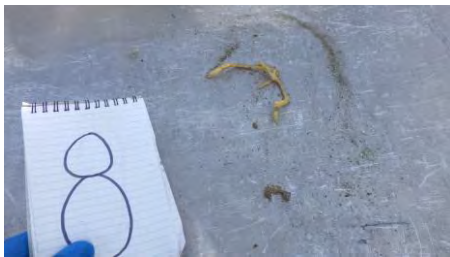
| <b>St 8</b> | | <i>Bilde mangler grunnet hardbunn.</i> |

Kjemisk og sensorisk analyse gav karakteren 1 - «Meget god» på 10 stasjoner. Begrenset mengde og grovt sediment tillot kun sensorisk undersøkelse på en stasjon – denne stasjonen fikk også karakteren 1 – «Meget god». En stasjon bestod av hardbunn. Her var det trolig fjell- eller steinbunn og det var ikke tilstrekkelig materiale til hverken kjemisk eller sensorisk undersøkelse. Også denne stasjonen fikk karakteren 1 – «Meget god».
