OPPDRAKSNAVN: Øksfjord barneskole

EMNE: Rapport for miljøkartlegging

DOKUMENTKODE: 33499-RIM-002-20220920

Bygningsmasse tilknyttet Øksfjord barneskole i Loppa kommune (grn./bnr.: 26/38) skal rives. WSP Norge har i den forbindelse gjennomført miljøkartlegging av helse- og miljøfarlige stoffer iht. kravene i TEK-17.

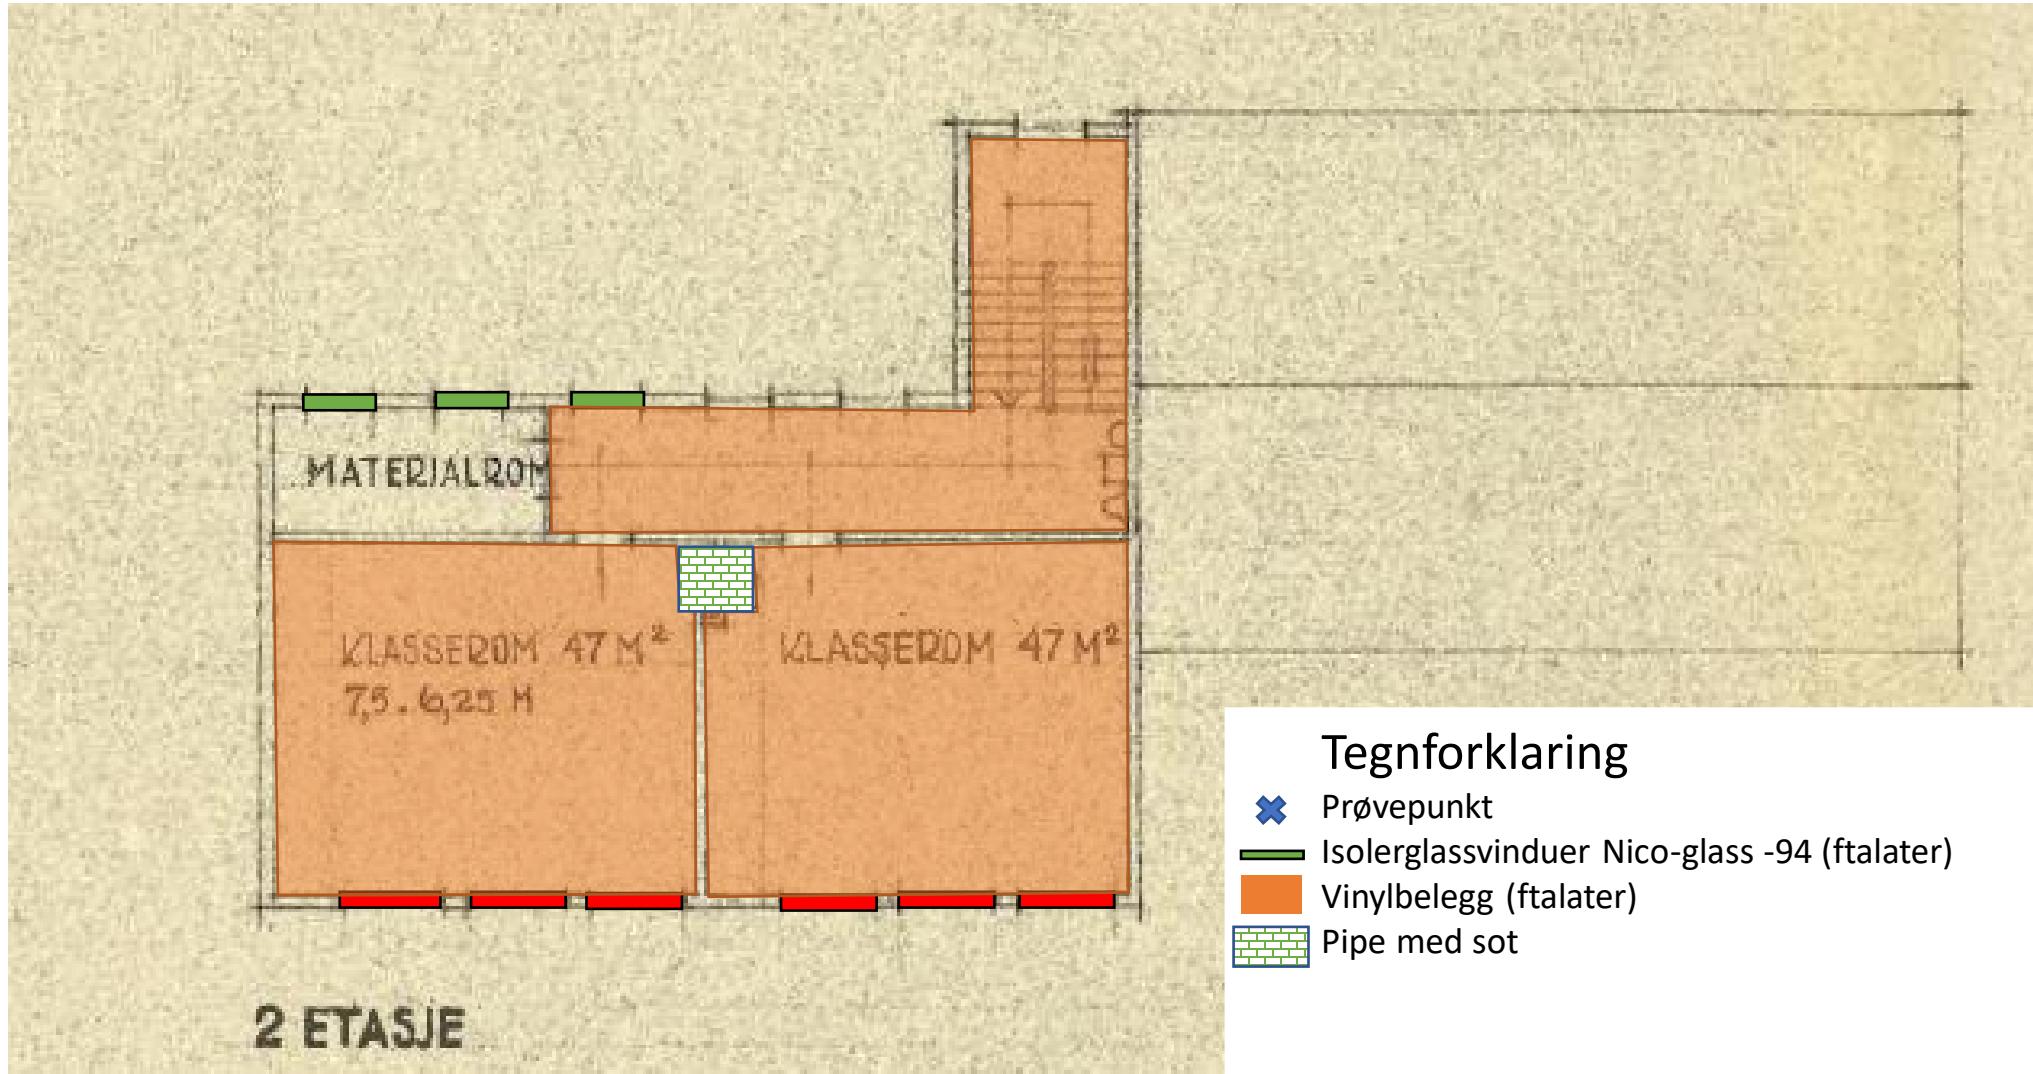
Øksfjord barneskole, Plantegninger 2. Etasje

Luke i tak for tilkomst til råloft.
Ev. asbestholdig isolasjon må avkreftes før riving
